## **EPStress. Paksun EPS-KERROKSEN KUORMITUSKESTÄVYYS- TUTKIMUSOHJELMA**

E18 Paimio - Muurla projekti

### **MUURLAN KOERAKENNUSKOHDDE**

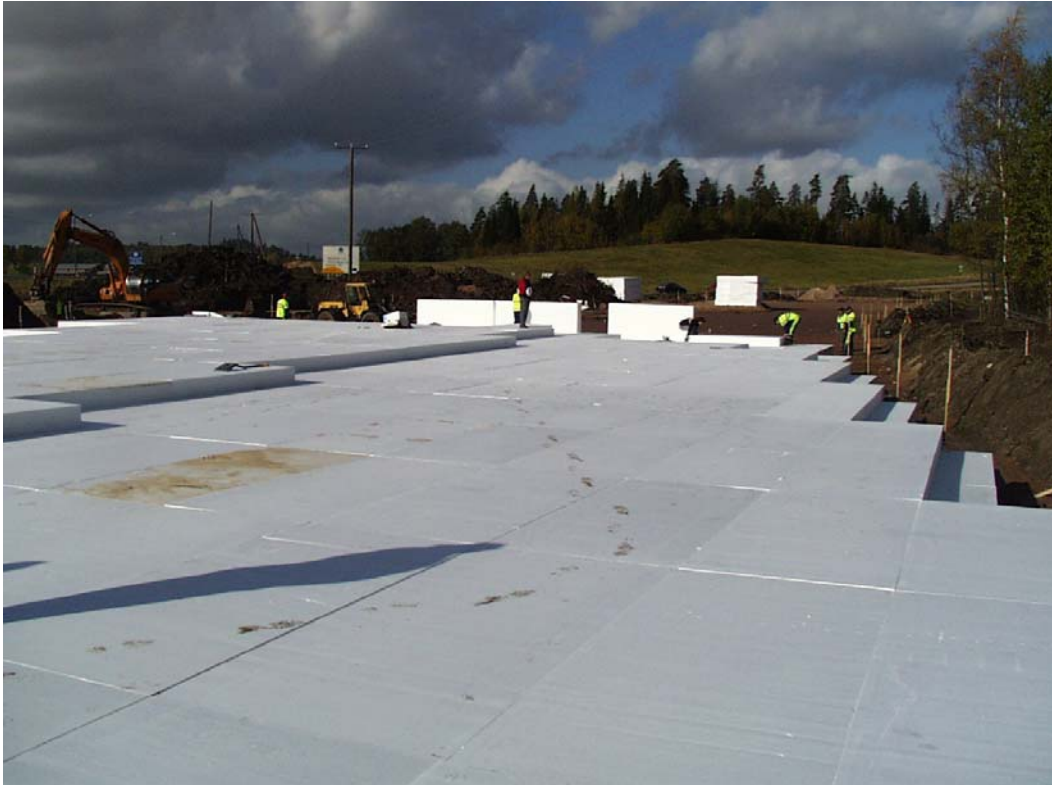
välipaaluilla olivat liian korkeita ts. niiden nurkat ulottuivat jakavaan kerrokseen. Suoja-kerroksen levitystyö näkyy kuvassa 12.

*Kuva 8. Asennettujen EPS-harkkojen pintaa.*

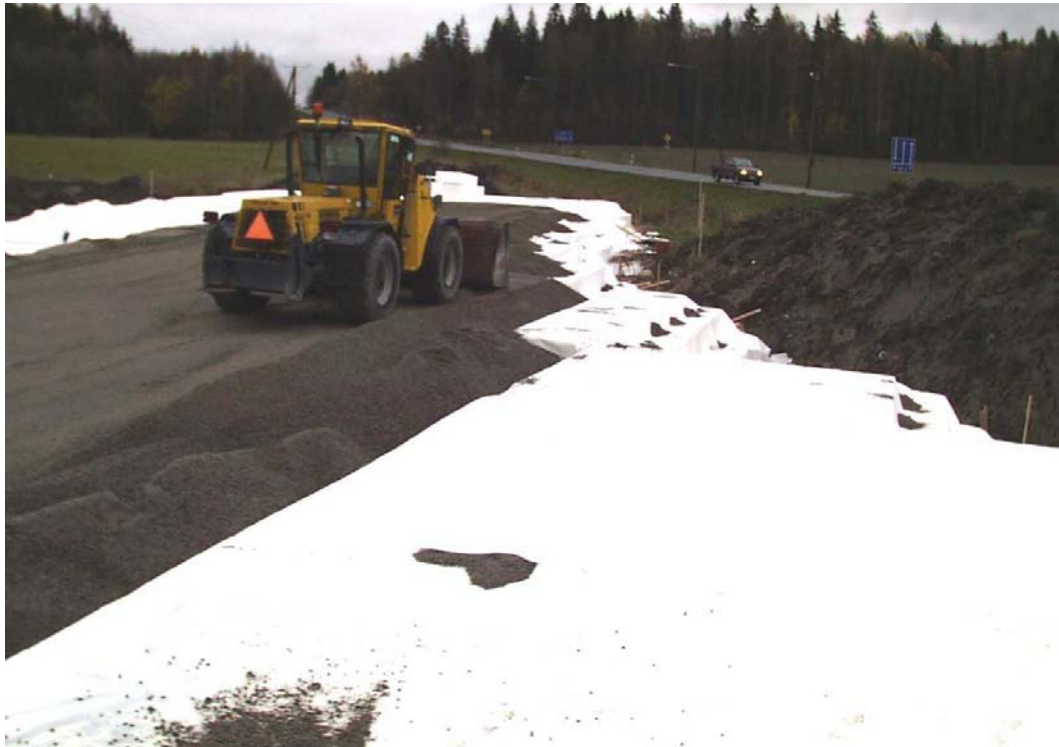
*Kuva 12. Suojakerroksen levitystä.*

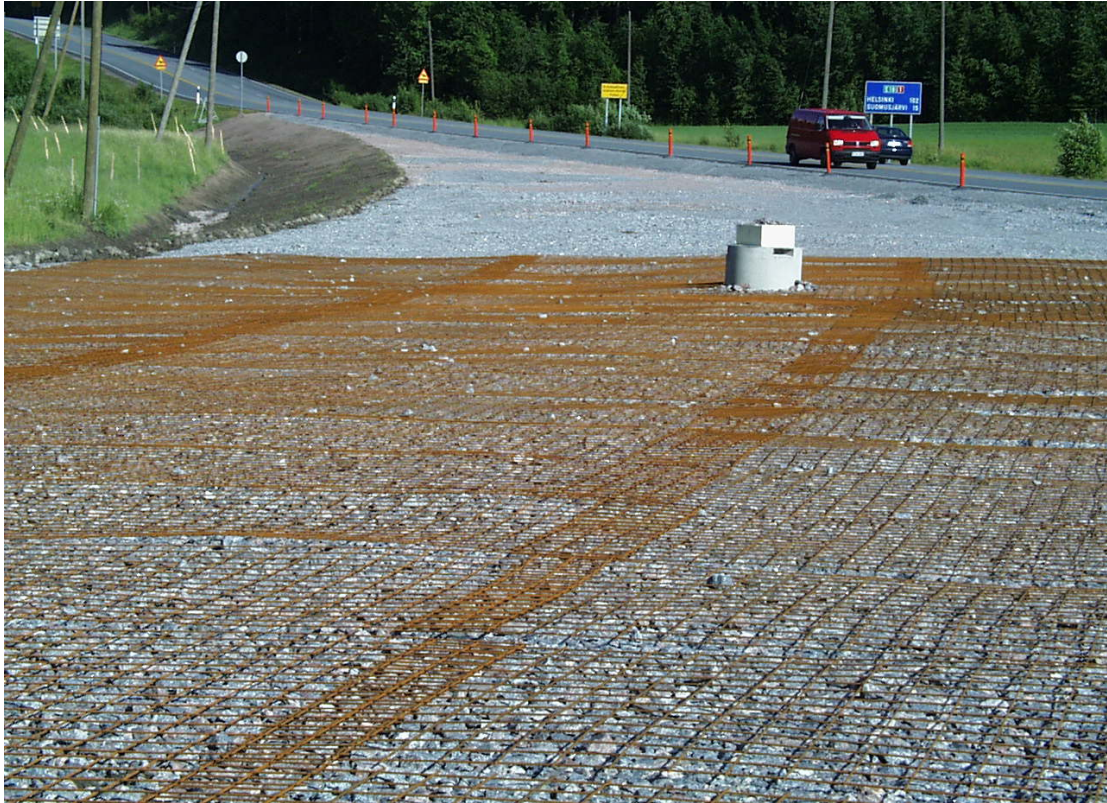
Kantavan kerroksen komposiitti tehtiin paikalla sekoittaen. Stabiloinnin paksuudeksi oli suunniteltu 150 mm. Stabilointijärsynnän aikana teräsverkoista havaittiin irtoavan yksittäisiä lankoja. Järsintä päätettiin sen vuoksi teräsverkkoalueen jäljellä olevalla alueella rajoittaa noin 120 - 130 mm:iin, jolloin teräslankojen irtoaminen saatiin hallintaan. Tapahtumasta laadittiin poikkeamaraportti, joka on tämän raportin liitteenä. Kuvassa 14 on esitetty kantavan kerroksen materiaalin levittämistä teräsverkon päälle.

*Kuva 13. Asennettuja teräsverkkoja.*

| 3. Poikkeaman kuvaus ja syy: | Stabilointijärsinnän yhteydessä jakavan kerroksen yläpintaan asennetuista teräsverkoista on irronnut yksittäisiä teräslankoja. Kohteella kantavan kerroksen suunniteltu paksuus oli 170 mm ja stabiloinnin suunniteltu paksuus 150 mm. Stabilointijärsintä aloitettiin pl. 1260 vasemmasta reunasta 150 mm:n syvyisenä. Koko järsintäkaistalta eli n. 2,5 m matkalta nousi yksittäisiä teräslankoja pintaan. Loppu teräsverkko osuudesta stabiloitiin n. 120 – 130 mm:n vahvuisena. Teräslankoja nousi eniten pintaan teräsverkko-osuuden molemmissa päissä. | | | | | |

| 8. Toimenpiteet toistumisen estämiseksi: | Teräsverkko tulee asentaa riittävän syvälle ja varmistaa ennen stabilointia, ettei verkko ole kantavaa kerrosta rakennettaessa nousut ylös. | | | | | |

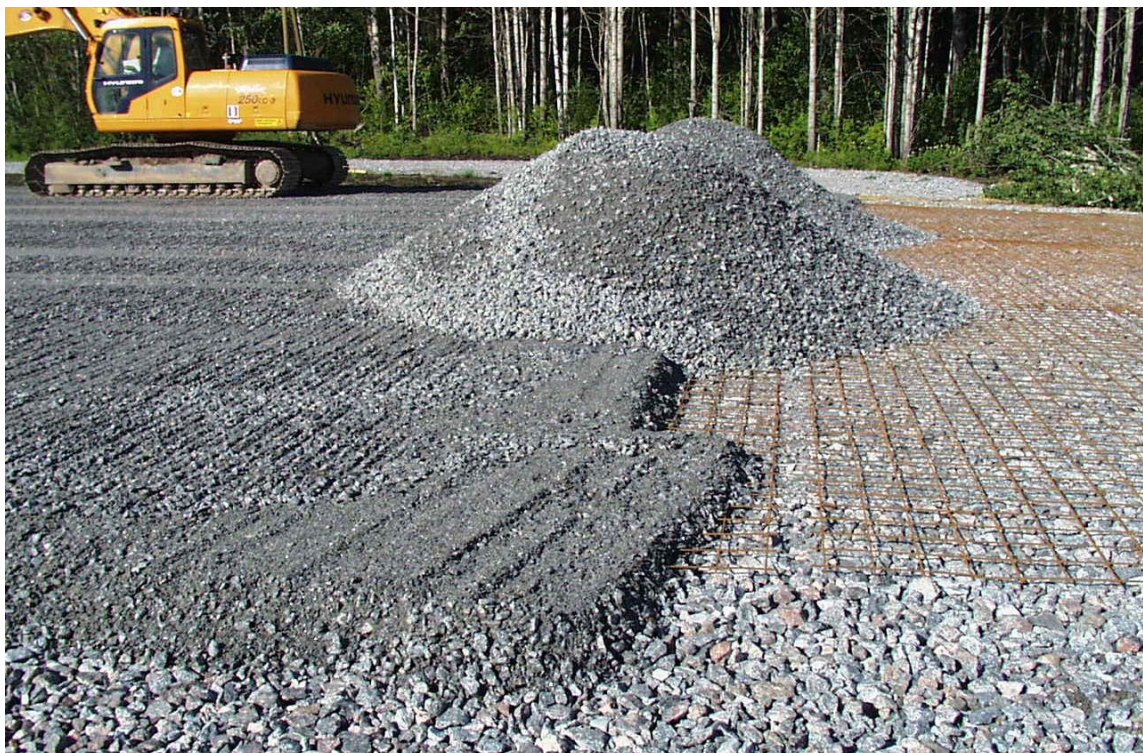
*Kuva 14. Kantavan kerroksen materiaalin levitys teräsverkon päälle.*
